XVI JORNADAS DE PATRIMONIO HISTÓRICO

INTERVENCIONES EN EL
PATRIMONIO ARQUITECTÓNICO, ARQUEOLÓGICO
Y ETNOGRÁFICO
DE LA REGIÓN DE MURCIA

XVI Jornadas de Patrimonio Histórico. Intervenciones en el Patrimonio arquitectónico, arqueológico y etnográfico de la Región de Murcia.

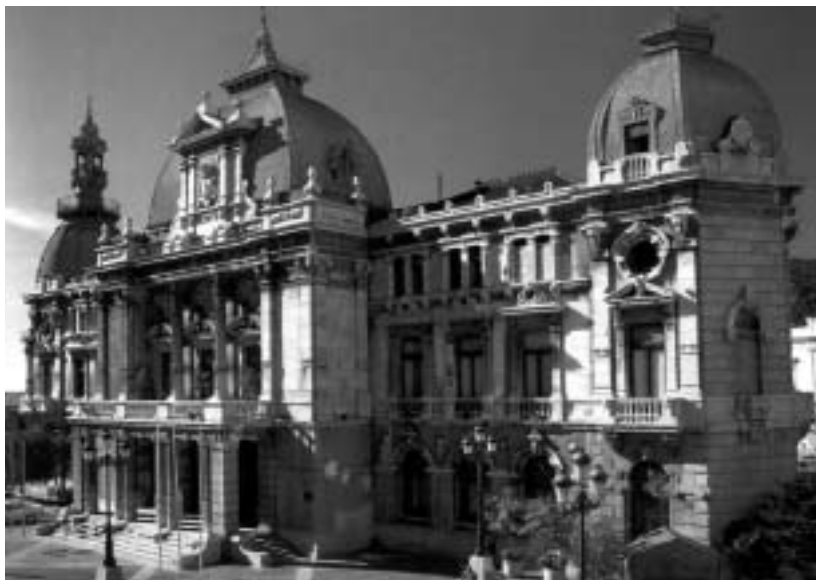
Aspecto de la fachada principal en 1.996, antes de su restauración.

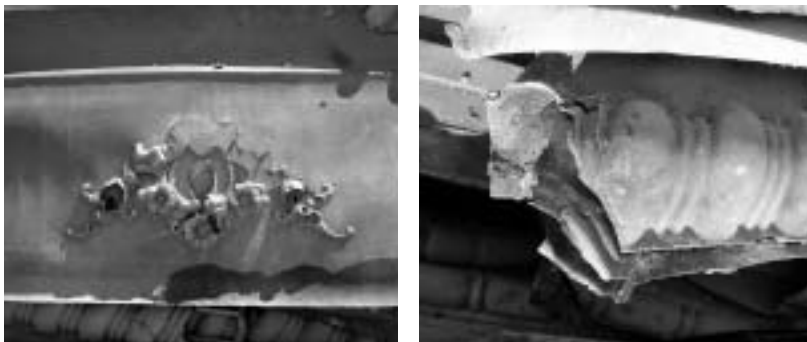
Los informes técnicos solicitados, además de aportar los datos anteriores, pusieron de manifiesto que las placas presentaban múltiples fisuras y grietas de diversa magnitud, especialmente en los bordes, con pérdida del metal en abundantes zonas y una gran fragilidad al doblado-desdoblado ejercido de forma manual.

Con las reservas lógicas, al tratarse de un metal que ha estado expuesto al medio ambiente durante un centenar de años, el laboratorio evaluó que el espesor original de la chapa estaría en torno a 0,80-1,0 mm., concluyendo que de manera orientativa y con carácter

general, el espesor actual alcanzaba valores del orden de 0,5 mm, aunque en algunas zonas era inferior a un tercio del original, haciendo que la chapa se tornara débil y quebradiza.

Detalles de ornamentos en forma vegetal (izquierda) y de cordón (derecha).

Para la eliminación efectiva de los productos de corrosión que presentaban las superficies, así como las deposiciones de cloruros reconocidas en ellas, se optó por el lijado mecánico.

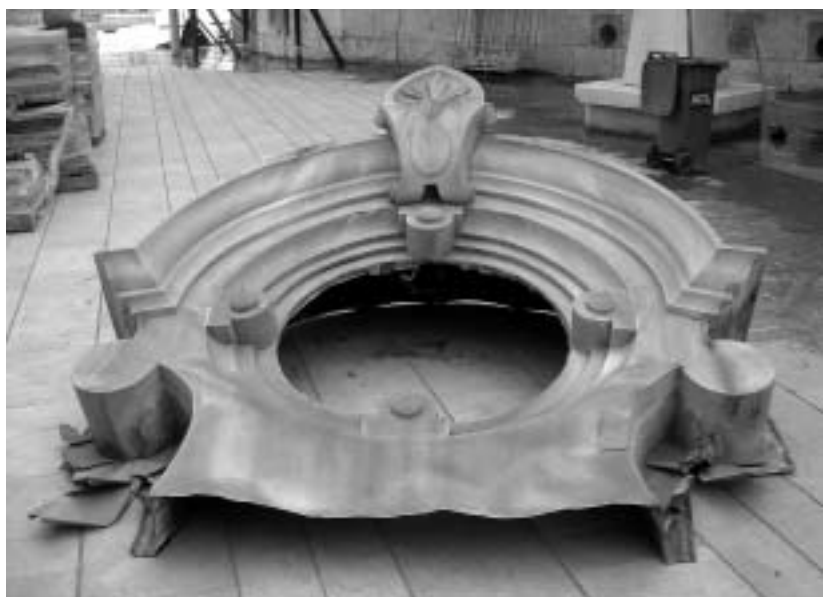
Elemento recuperado, recercado de ojo de buey de la cúpula 2.

Así el proyecto inicial contemplaba la posibilidad de recuperación de gran cantidad de elementos ornamentales, como tapajuntas, cornisas, sobre todo de las cúpulas 2-3-4, y a la vista de las pruebas e informes, se decidió por parte de la Dirección de obra la sustitución de casi todos los elementos siendo fieles a su estado original, recuperándose, así mismo, aquellos más representativos y menos dañados, como por ejemplo los ojos de buey de la 2ª cúpula y los recercados de los balcones de la 3ª y 4ª.

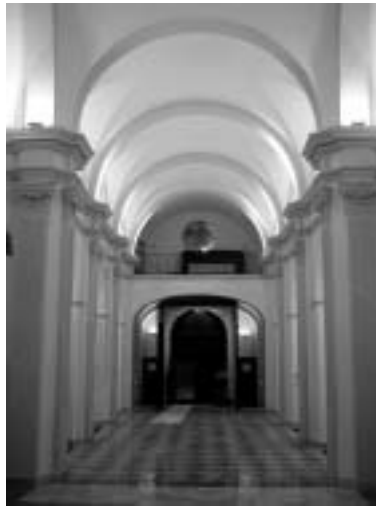
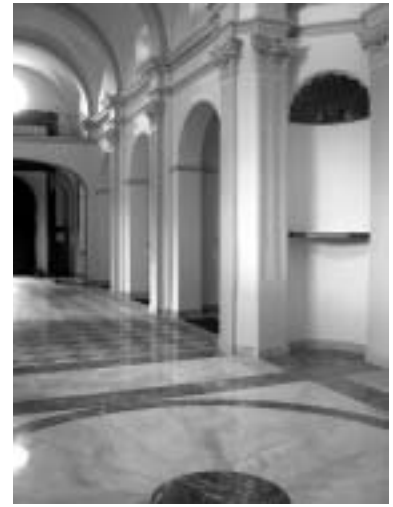
El solado era de terrazo y se encontraba en un estado precario con abombamientos, piezas rotas y levantadas, que fueron sustituidas por un solado de mármol de Macael en forma de damero con espesores de 4 y 5 cm. Se dispuso un rodapié de formato bajo en mármol gris Macael, debido a las dimensiones de los zócalos pintados aparecidos tras las catas realizadas en las pilastras y muros adyacentes. En la zona del crucero se solaron piezas de distintas dimensiones y formatos que representan las estructuras existentes a nivel de las cornisas y en la cúpula central. Estas piezas se dispusieron en gajos o triángulos de grandes proporciones, centrados con una gran pieza redonda centrada con el remate central de la cúpula central.

Bajo el solado se dispuso de una solera de hormigón sin llegar a los muros perimetrales ni a las pilastras, realizándose una canaleta perimetral de ventilación rellena de grava, que permite la correcta ventilación de las humedades provenientes del subsuelo, conectada a si mismo con la cámara exterior de ventilación. Esta cámara permite ventilar el agua procedente del subsuelo sin manifestarse en los paramentos de los muros interiores.

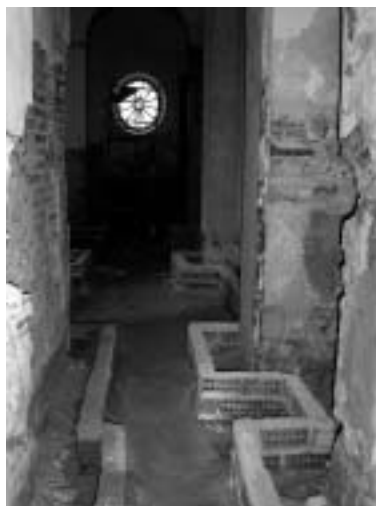
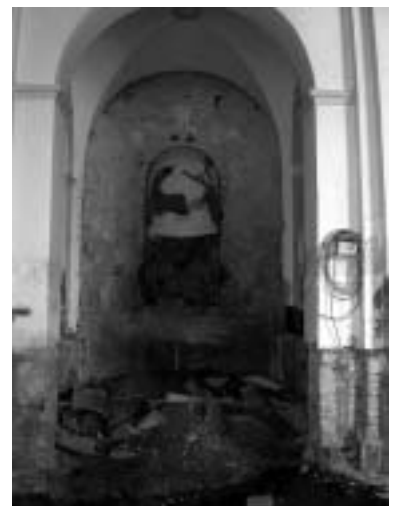
Toda la Iglesia presentaba unos zócalos de piedra artificial chapando las pilastras y los muros perimetrales, así como la superposición de tabiquerías en el muro norte, que le confería unas humedades de más de cuatro metros de altura, como pueden observarse en la fotografía de la izquierda. Para solucionarse esta patología se combinaron las

Aspecto de la nave lateral acabada, la cámara de ventilación exterior durante su ejecución, el interior de la cámara desde su acceso lateral, y la instalación del sistema de electroósmosis activa mediante la colocación de un mortero muy conductivo que recoge los electrodos introducidos en los paramentos, que irán conectados aun equipo eléctrico de baja potencia y su correspondiente pica de descarga anclada al suelo.

actuaciones de una gran cámara de ventilación por el exterior de la iglesia (dado que ésta se encontraba a una cota muy inferior que la calle adyacente) y la realización del sistema de electroósmosis activa en las pilastras centrales del templo

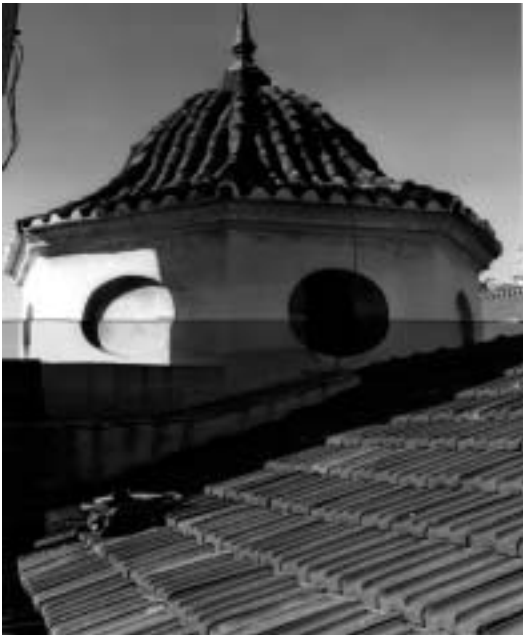
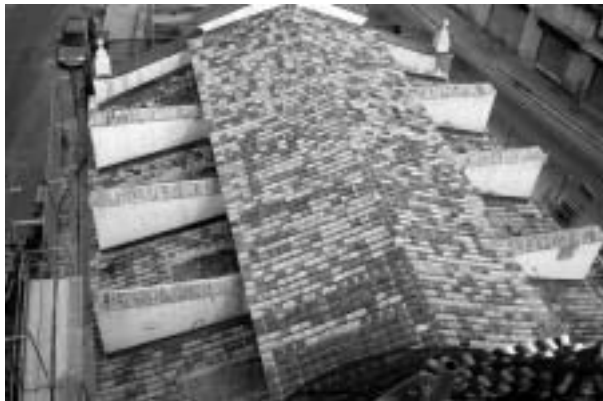
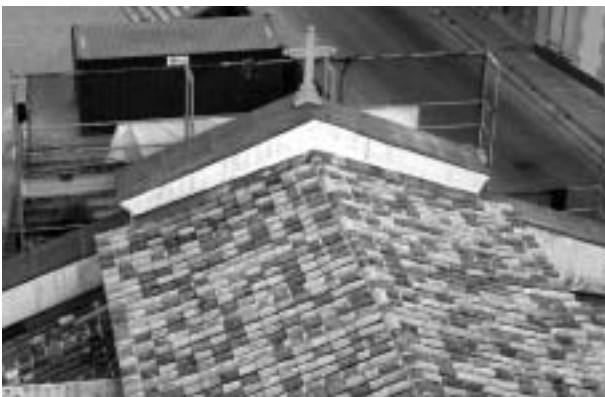
Aspecto general de la cubierta antes y después de la restauración. Pueden observarse los emplomados en tímpano, encuentros de la cubierta con los paramentos verticales, contrafuertes y aleros.

La estructura de cubierta está formada por tabiquillos palomeros de baja altura con ladrillo macizo colocado de plano y pequeña capa de compresión sobre la que se encontraba una cubrición a base de teja plana que fue sustituida por teja curva. Se pueden apreciar la colocación de planchas de plomo en los encuentros con los paramentos verticales, pesebrones en encuentros con el tímpano y cuerpo de la cúpula, así como la colocación de aleros de plomo con engatillado para la colocación de goterones. Se sustituyó la totalidad de las tejas planas tipo alicantinas, por tejas curvas provenientes de derribos.

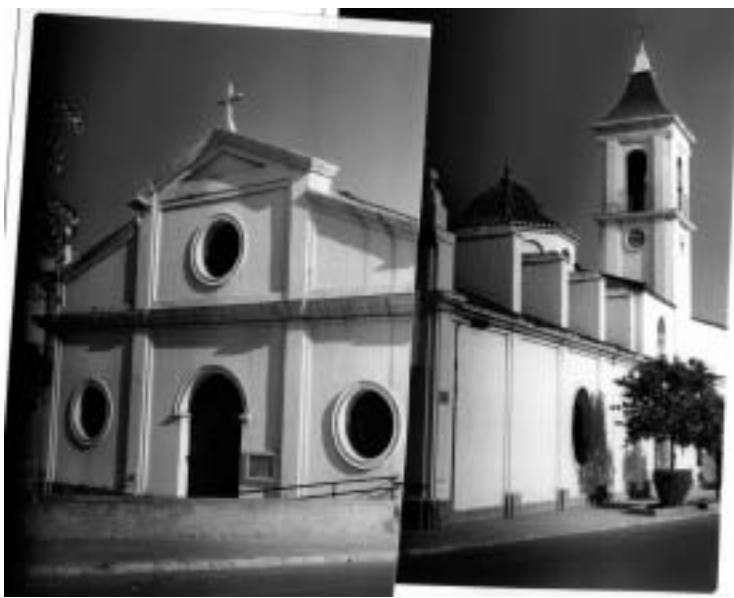
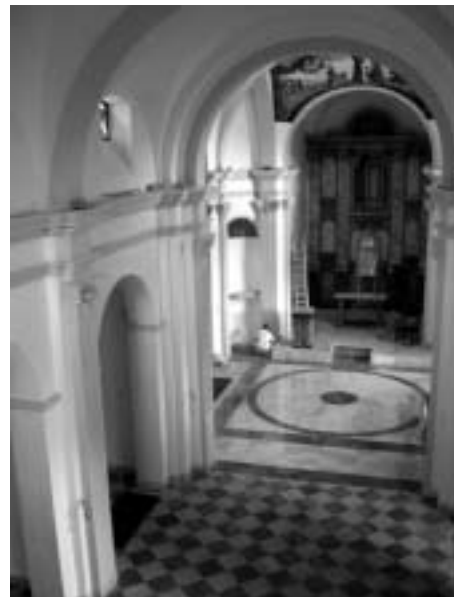
Aspecto de las fachadas en su aspecto anterior a las obras, con humedades en los salientes y molduraciones, revestimientos bufados y desprendidos. En la fotografía inferior se aprecia su acabado final, con aplicación de pintura al silicato tras las catas realizadas en los paramentos. En los interiores se realizaron cosidos de grietas en arcos y paramentos abovedados, con sustitución de los enlucidos en mal estado con picado de los paramentos levantados o bufados, aplicación de nuevos enlucidos y acabados finales a base de pintura al temple liso.

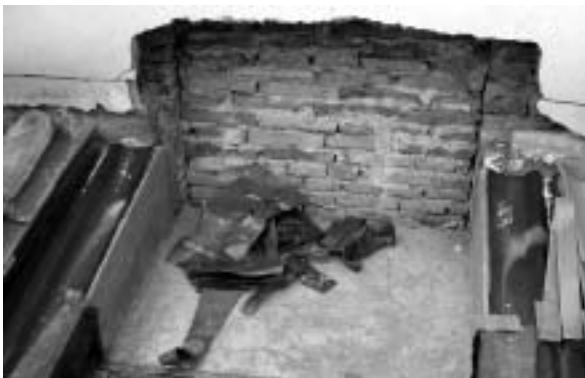
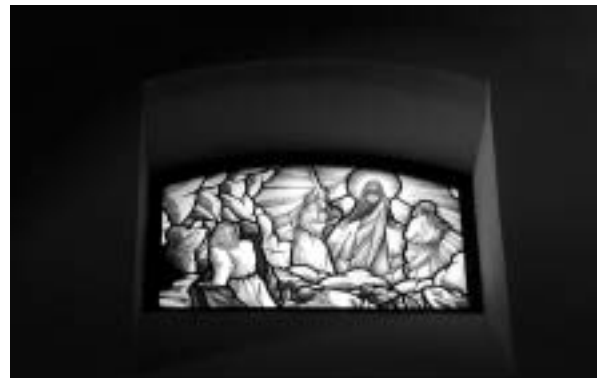
En las fotografías inferiores, se aprecia el estado final de la vidriera desde el interior, así como la construcción del forro de plomo en la cubierta ejecutada con derrame para poder ubicar la misma.

Para las naves laterales, el proyecto recogía la posibilidad de realizar aperturas de los huecos cegados, aunque se desconocían las posibles cotas, o si originariamente estaban abiertas o nunca fueron abiertas, por lo que hubo que realizar en obra las comprobaciones oportunas mediante catas de estudio desde el interior y el exterior. La realización de esas catas determinó que originariamente estuvieron abiertas, aunque las medidas de la misma no podían corresponder con el hueco existente, dado que probablemente las cubiertas de las naves laterales fueran planas. Sopesando todas las posibilidades, incluso la de devolver ese estado de cubierta plana, se optó por acomodar el mayor hueco posible realizando por el exterior un rebaje en la cubierta con acabado emplomado, a la vez que por el interior se realizaron chaflanes con gran derrame, para dar mayor sensación de amplitud y conseguir la entrada de más luz. En estos huecos se instalaron carpinterías de cobre mediante perfiles comerciales plegados, donde se alojaron vidrieras emplomadas representando acciones del apóstol Santiago, mediante vidrios cocidos de colores y pintados con grisallas sobre ellos. El aspecto del templo en su interior cambió completamente, pasando de una iglesia oscura y lúgubre, a un templo luminoso y hasta más amplio, debido a que recibe una luz por los huecos abiertos durante todo el día.

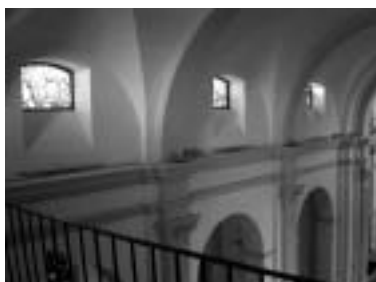
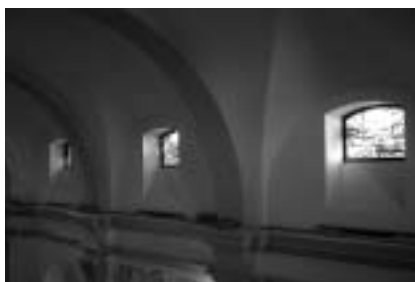
En las fotografía de abajo, el aspecto final desde el coro de la apertura de los huecos en el lado del evangelio y de la epístola. Se puede observar el gran derrame de los huecos para permitir la mayor estrada de luz al interior, así como su distinción de color con respecto al resto de los paramentos.

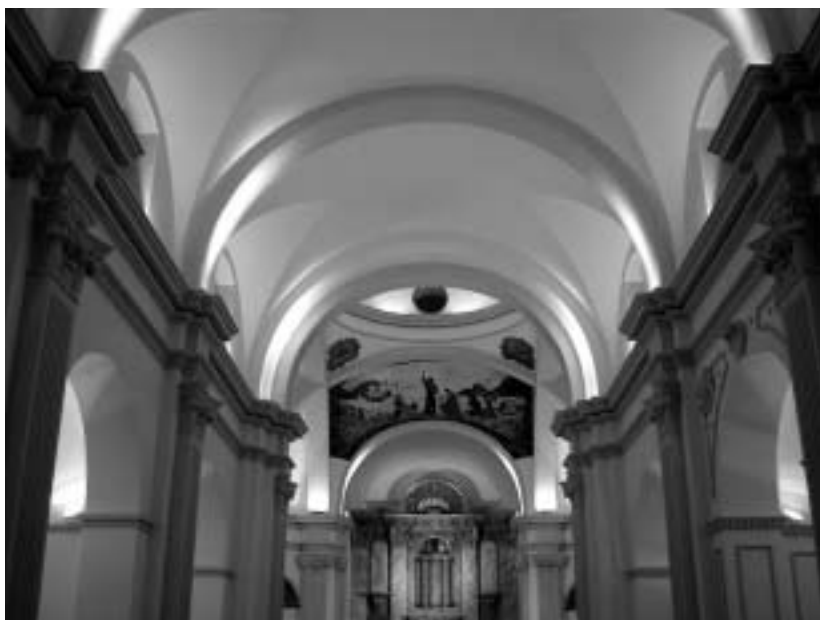
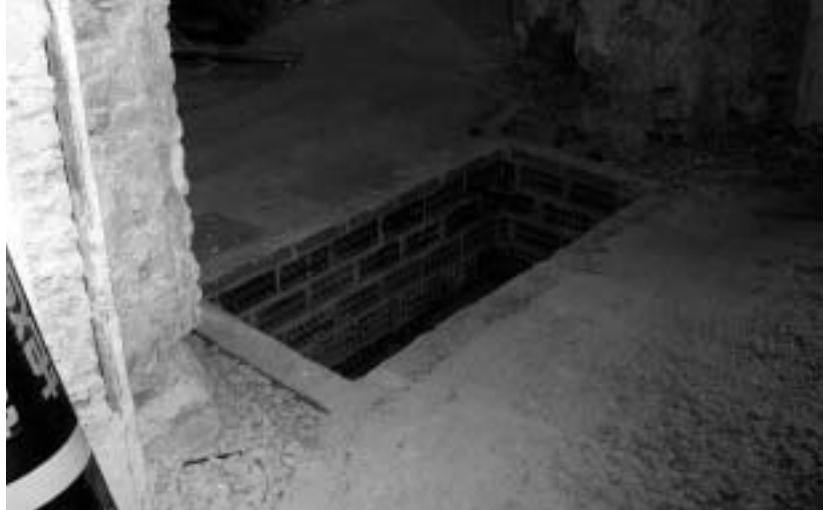
En la fotografía superior se observa la iluminación ornamental con distintos equipos y gama de colores, alumbrando vanos, arcos, cornisas y bóvedas de forma individualizada. Sobre estas líneas los huecos realizados en el suelo para alojar los fan-coils. En la inferior, estado final de la instalación aprovechando los pasos de muros, con las rejillas desmontables y divididas para evitar un peso excesivo en una sola pieza.

Las instalaciones eran en su totalidad muy deficientes, con cableados y equipos obsoletos sin cumplir las normativas actuales para este tipo de instalaciones. Se realizó por tanto una nueva instalación de electricidad desde la acometida, incluyendo cuadro general del edificio, cuadro de encendido y cuadro de actuación de la climatización, además de cableados autoprotegidos y la totalidad de las luminarias. La instalación permite tres posibilidades de encendido, que se corresponden por una parte cuando el templo está abierto pero sin misa, permitiendo una iluminación tenue que invite al recogimiento y la oración, un segundo encendido para los oficios ordinarios y misas, y un tercero que proporciona una iluminación ornamental para las grandes celebraciones.

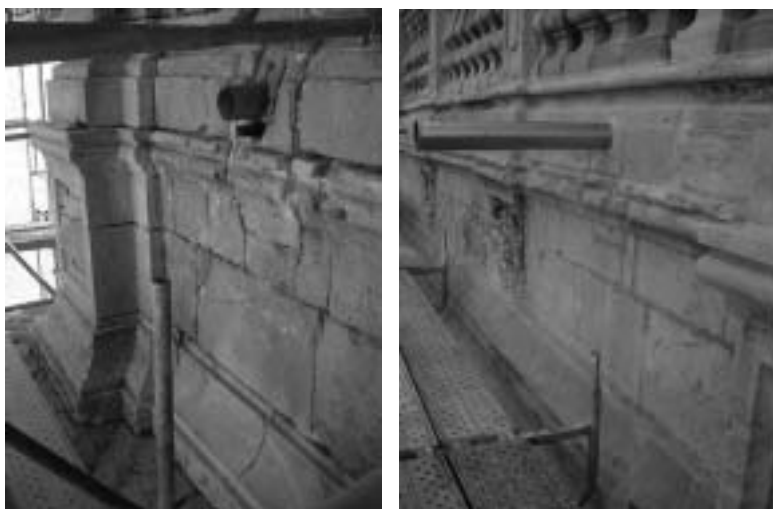
C. Agua de lluvia: La lluvia es causa de numerosas humedades, originadas principalmente en los elementos secundarios de las cubiertas: desagües, gárgolas, etc, cuya pérdida o destrucción provoca la penetración del agua en las fábricas calcáreas.

La penetración del agua de lluvia en el interior de la piedra es mucho más esporádica, y depende en gran medida de la geometría de la construcción.

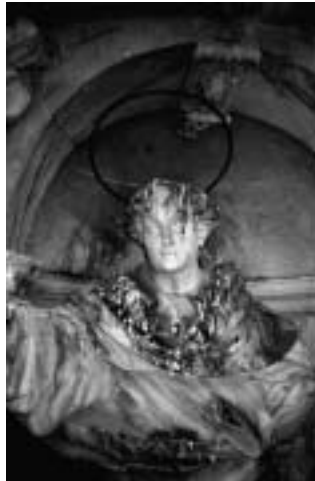
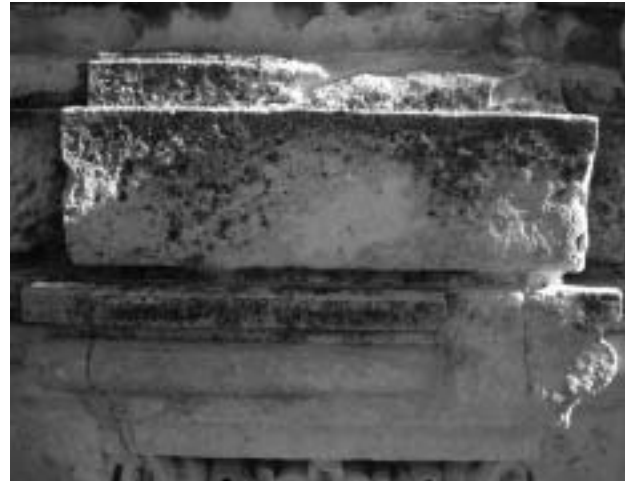
-Macrofauna: aves y mamíferos. Uno de los daños más frecuente sobre los materiales pétreos de los paramentos exteriores es el provocado por la acción de las aves, siendo la paloma, en particular, la más dañina.

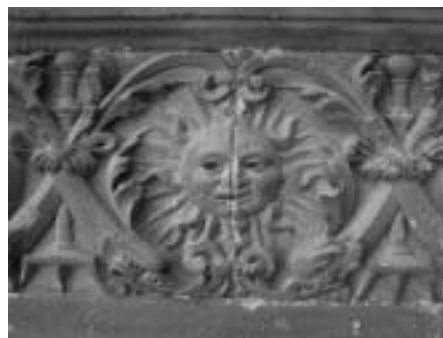
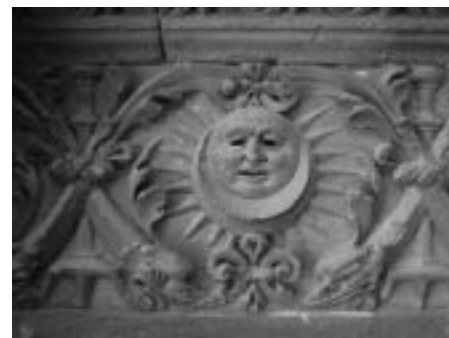
Obras finalizadas en la actualidad, pero que no han podido completar las actuaciones previstas en el exterior del primer cuerpo, dada la naturaleza de las pátinas, la delicadeza de la talla de los elementos decorativos y su estado de conservación⁷. Se realizó, no obstante, una limpieza mecánica de la suciedad superficial, mediante cepillado con brochas suaves, y al mismo tiempo, se llevaron a cabo pruebas de limpieza con diferentes métodos (limpieza mecánica con microtorno, por medio de láser, química con látex), buscando un sistema totalmente respetuoso con la pátina⁸. Estas pruebas determinarán el sistema de restauración de este cuerpo exterior, que requerirá en el futuro de un proyecto de actuación que complete estas actuaciones.

⁷ Casi todas las muestras de patinas tienen una composición, textura y color similar. Son pinturas yesíferas de color ocre, ennegrecidas en superficie en algunos casos, con yeso, oxalato de calcio, arcillas y negro carbón como componentes principales. Análisis Químico de morteros y pinturas de la Torre de Catedral .25/04/2.004

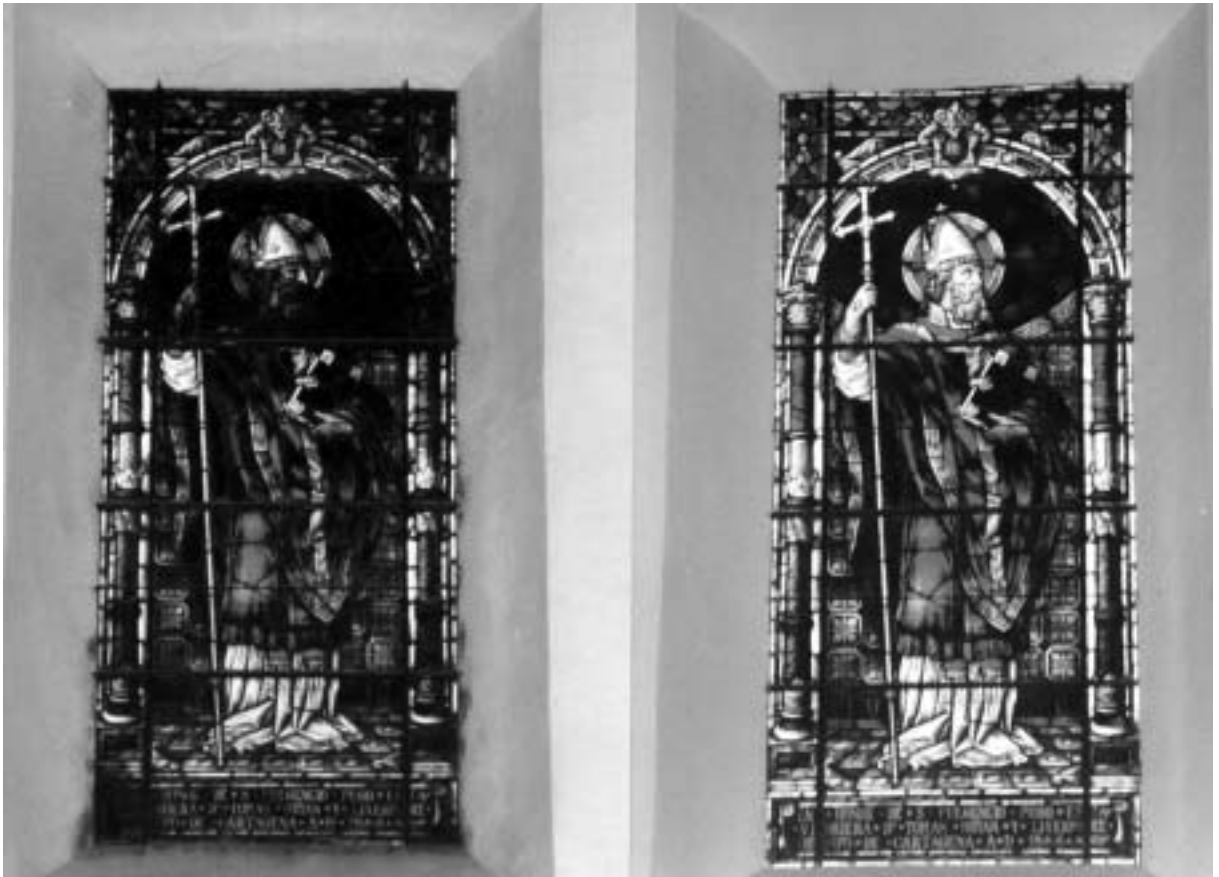
Vidriera de San Fulgencio antes y después de la limpieza y consolidación de sus elementos.

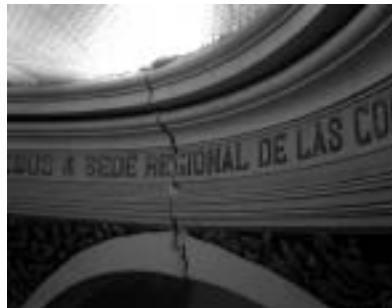
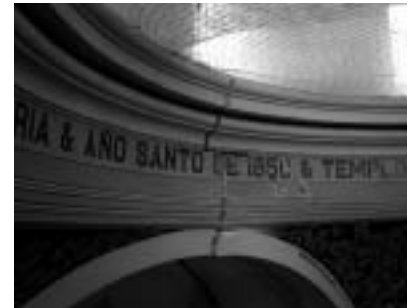
Fotografías 1 y 2

En concreto se trata principalmente de la apertura de los arcos que sustentan la bóveda del crucero, cediendo las claves y produciéndose una rótula (fotografías 1 y 2). Al descarnar dichas grietas se observaba con claridad que ya habían sido rejuntadas con mortero y retacadas con tacos de madera anteriormente (fotografía 3). En paralelo, en la nave de la Iglesia se producía la

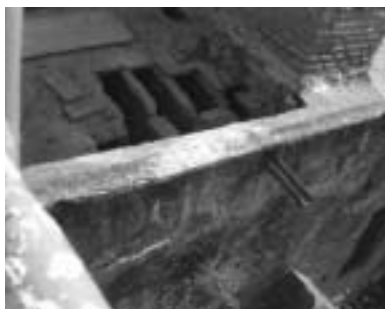
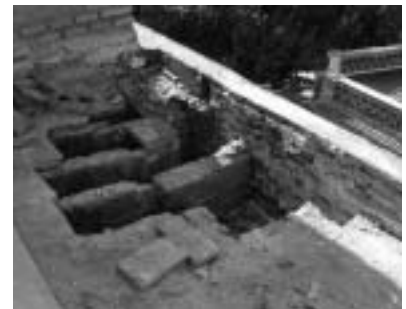
Fotografías 8 y 9.

En segundo lugar, las cuatro "cubiertas" sucesivas que aparecieron bajo el nivel de la nave lateral norte (ver fotografías 8 y 9).

agua a las bóvedas de las capillas altas de la nave, por lo que las sucesivas intervenciones que debieron realizarse, optaron por interponer una nueva cubierta por encima de la anterior. Así, al desmontar la pintura roja que configuraba una terraza más o menos corrida en todo el lateral y un peto de ladrillo con unas pequeñísimas gárgolas, apareció un tablero de rasillón, bajo éste una cubierta de pares de madera, por debajo de ésta, un tablero sustentado sobre tabiquillos palomeros y, aún por debajo, la bóveda de las capillas altas.

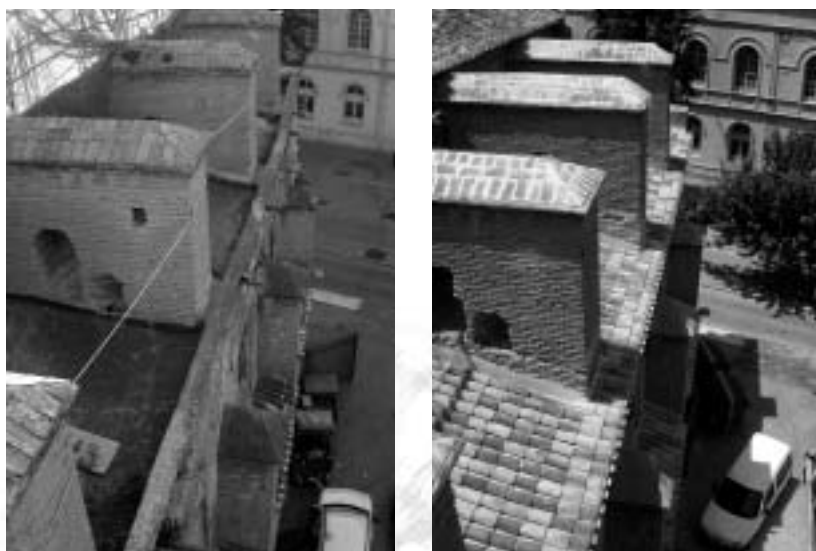
Fotografías 10 y 11 donde se aprecia el estado inicial y final de las cubiertas de la nave lateral Norte una vez desmontadas las terrazas y ejecutadas las cubiertas de teja.

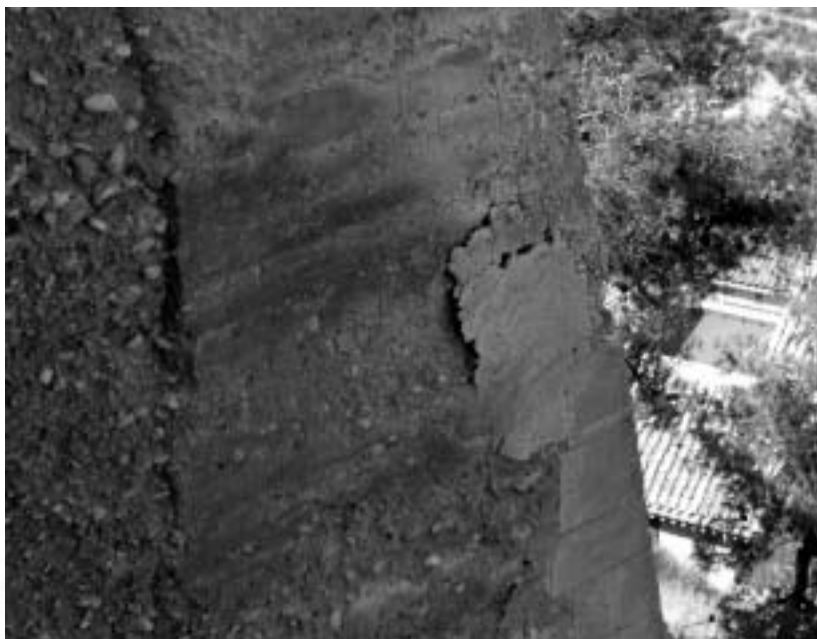
Detalle del estado inicial del muro de tapia, se aprecian las zonas con pérdidas del revestimiento exterior.

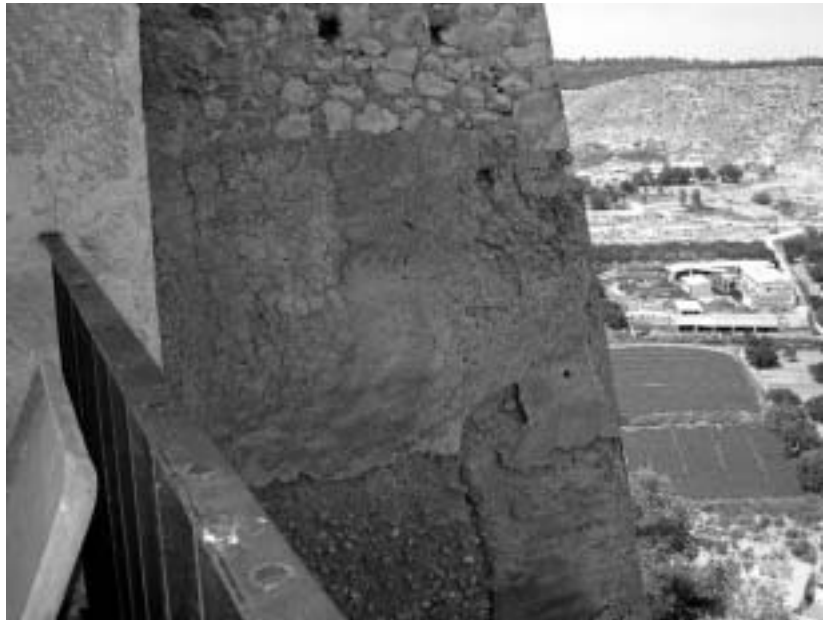
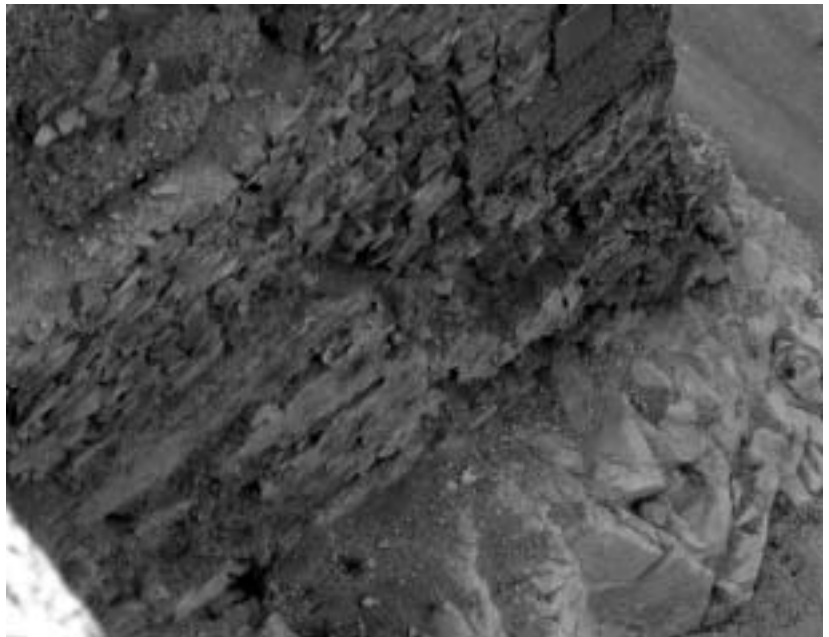
Estado del arranque de la Torre Chacona por el trasdós previo a la restauración.

Estado previo a la restauración, con presencia de vegetación, desconchados, pérdidas de revestimiento y una salida de la red de saneamiento a través del balcón.

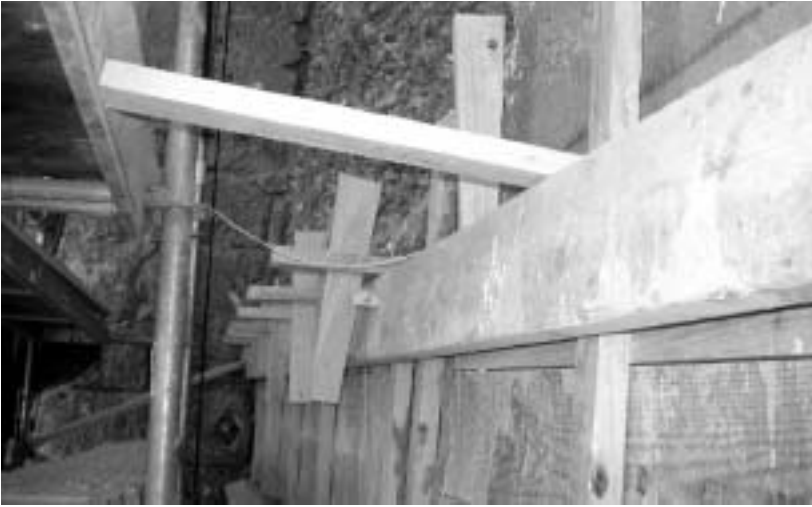
Detalle de la intervención: tapial de madera.

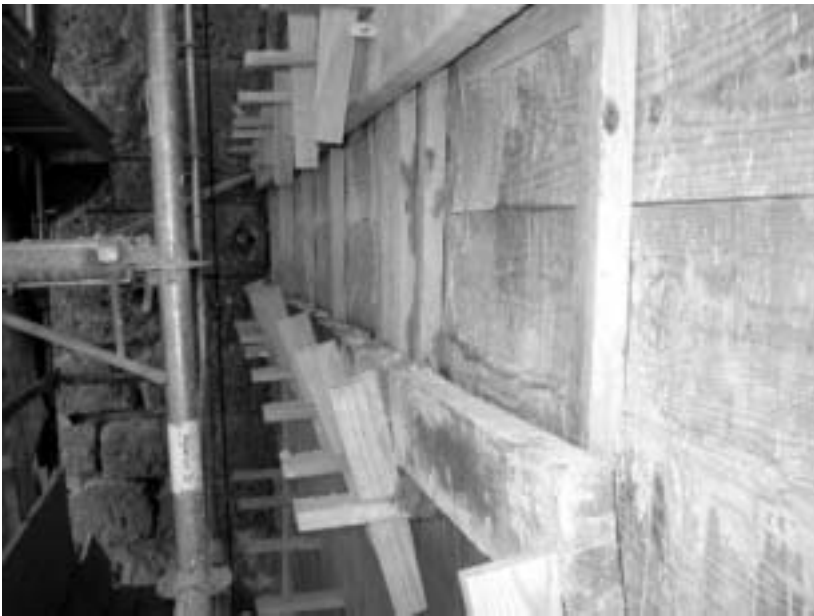
Detalle del tapial de madera con el que se restauraron los muros de tapia.

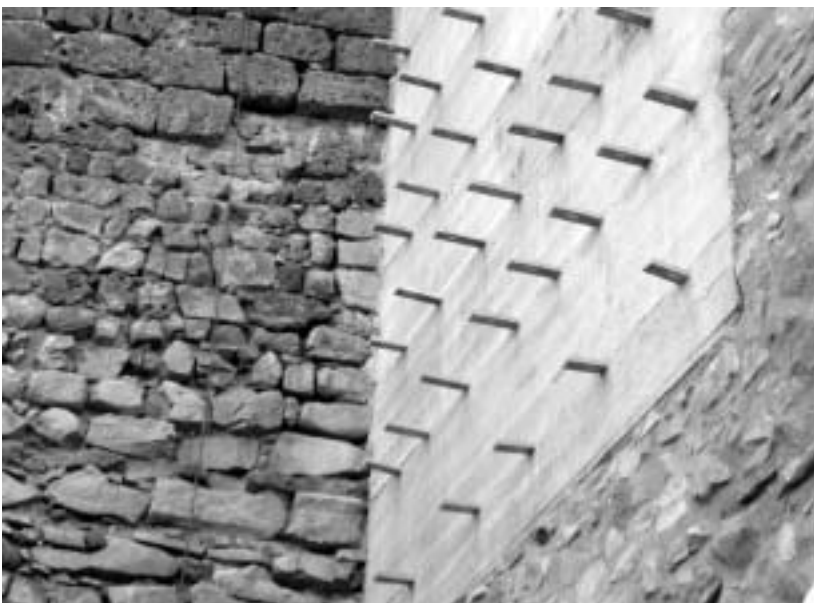
Detalle de la tapia una vez restaurada.

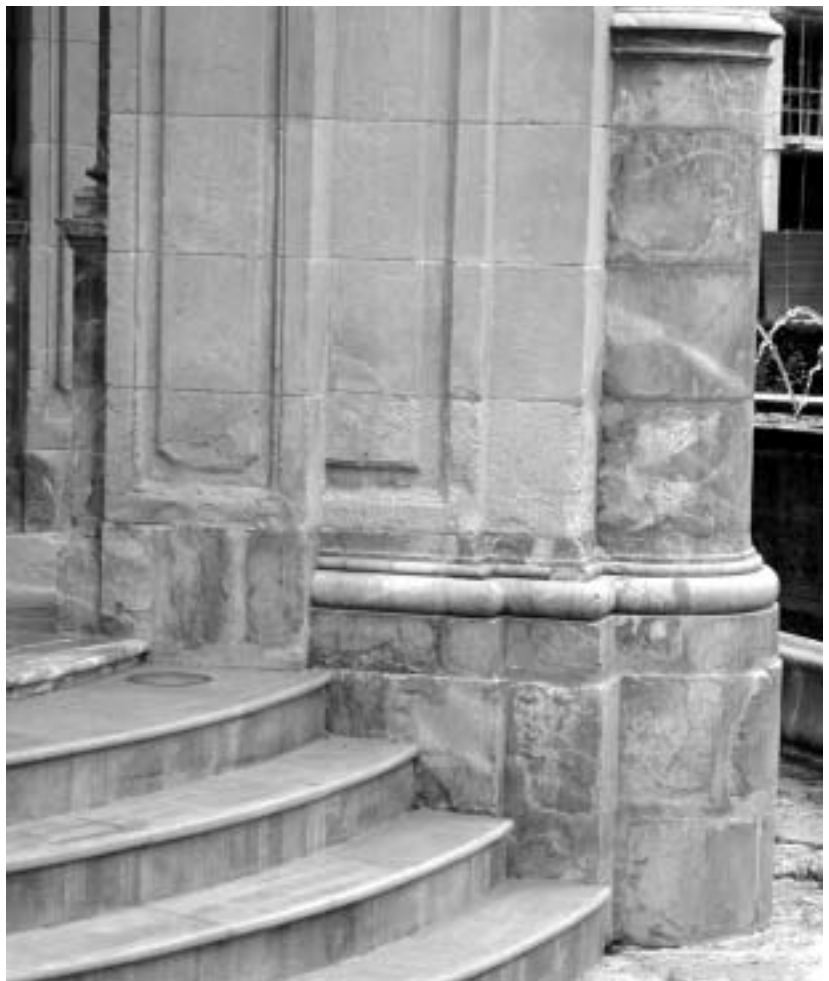
Detalle de una de las escalinatas y basas de mármol después de la restauración.

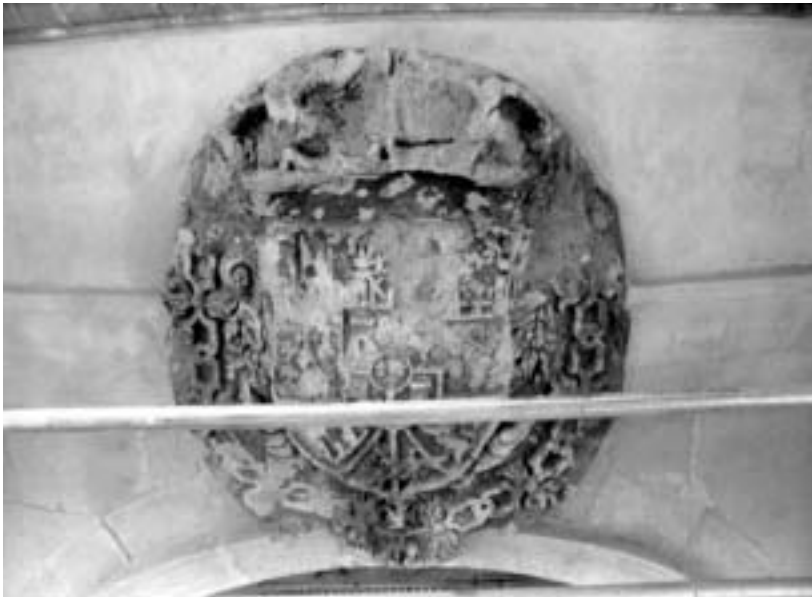
Estado inicial del escudo de Carlos III que preside la entrada al Templete.

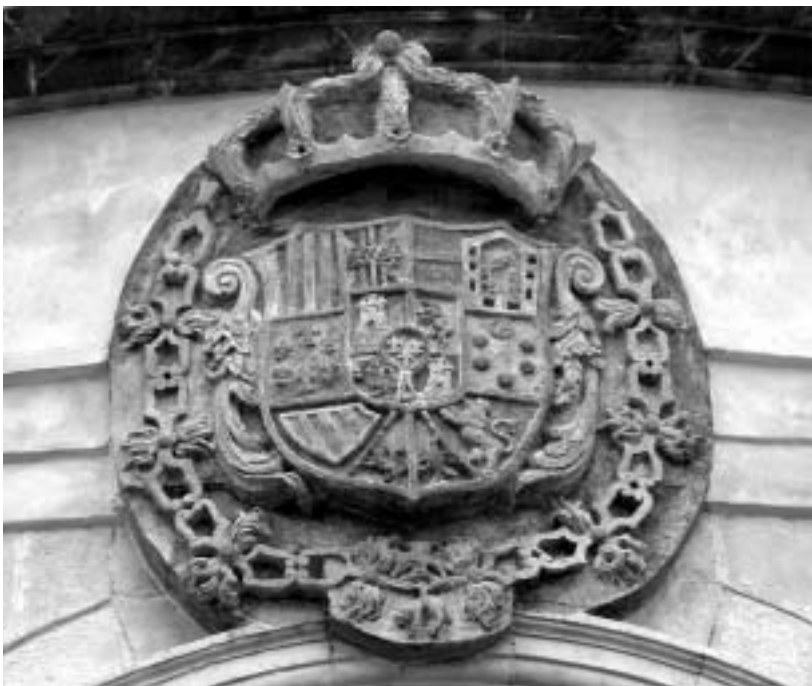
Escudo después de la restauración.

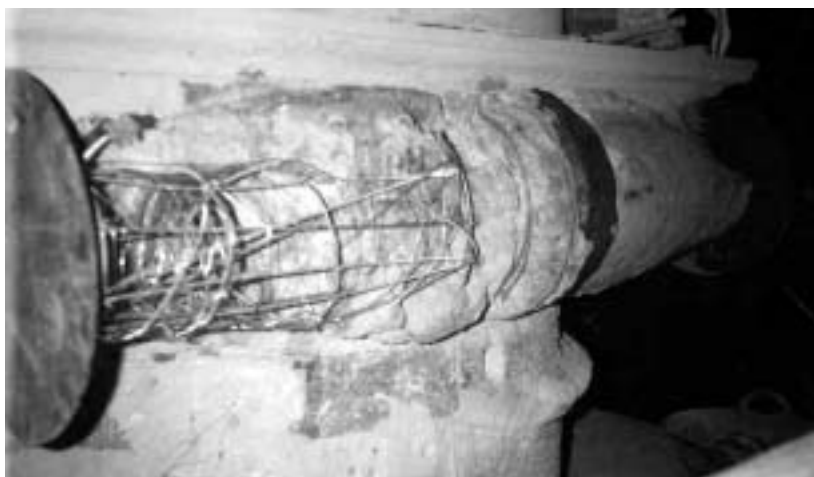
Detalle de la restauración de uno de los capiteles.
